# MÜHENDİSLİK JEOLJİSİ BÜLTENİ BULLETIN OF ENGINEERING GEOLOGY

**2006**  
SAYI:23

ULUSLARARASI MÜHENDİSLİK JEOLJİSİ TÜRK MİLLİ KOMİTESİ YAYINI  
PUBLICATION OF INTERNATIONAL ASSOCIATION OF ENGINEERING GEOLOGY AND  
THE ENVIRONMENT TURKISH NATIONAL COMMITTEE

| <b>8 Ekim 2005 Kaşmir Depreminin Neden Olduğu Kuvvetli Yer Hareketleri, Zemin Sıvılaşması ve Şev Duraysızlıkları ile Bunların Yerleşimlere ve Yapılara Etkileri / Strong Motions, Ground Liquefaction and Slope Instabilities Caused by the Kashmir Earthquake of October 8, 2005 and Their Effects on Settlements and Buildings</b><br><b>Ömer Aydan .....</b> | <b>15</b> |

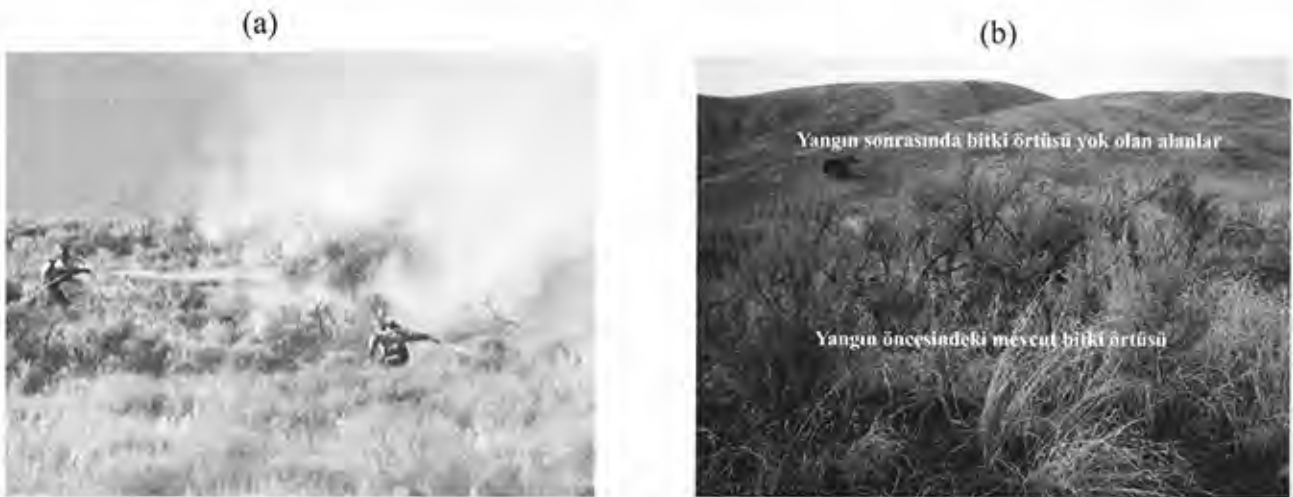
Şekil 3. (a) 2 Temmuz 2003 yangınından bir görünüm ve (b) yangın öncesi ve sonrasında bitki örtüsündeki değişim.

Figure 3. (a) A view from the 2 July, 2003 fire and (b) change in vegetation cover in pre and post-fire conditions.

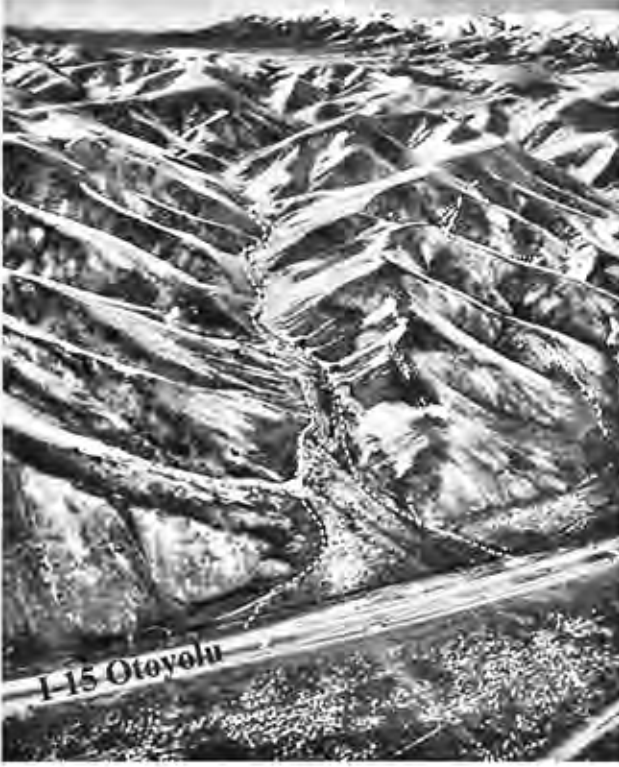
Şekil 5. Caddy Kanyonu'ndaki moloz akmasının havadan görünümü (Fotoğraf: M. Ercanoğlu).

Figure 5. An aerial view of the Caddy Canyon debris flow (Photo: M. Ercanoğlu)

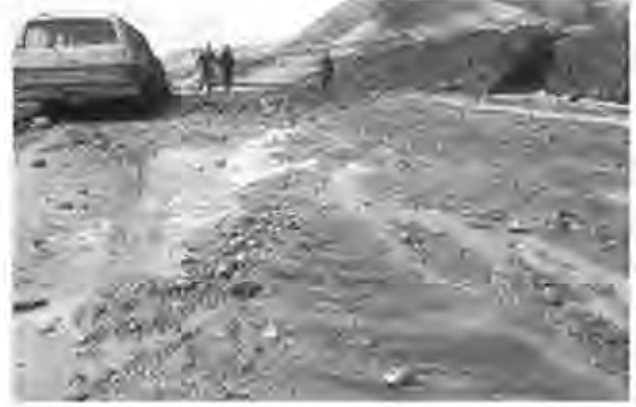
Şekil 6. Heyelan nedeniyle kapanan I-15 otoyolu (Fotoğraf: C. Finley).

Figure 6. I-15 highway closed by the landslide (Photo: C. Finley).

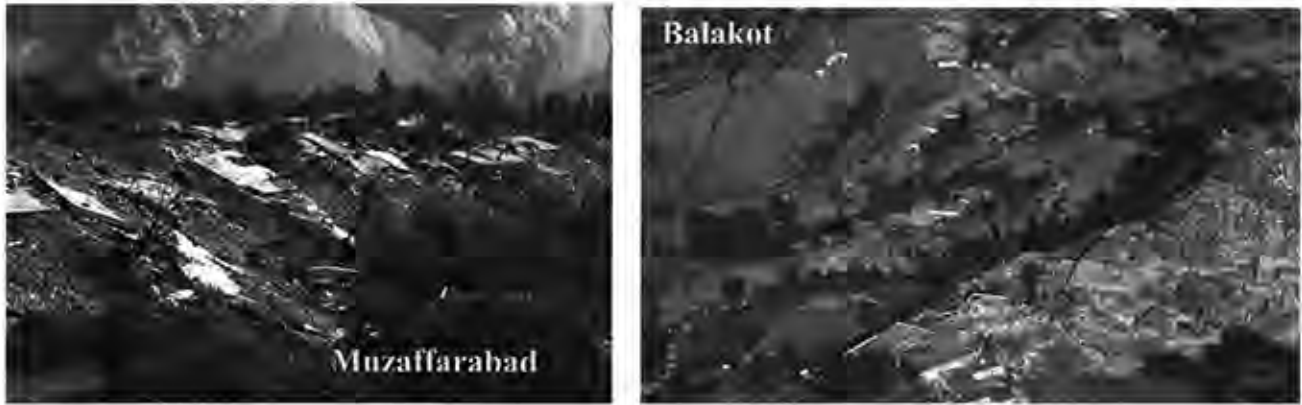
Şekil 10. Muzaffarabad ve Balakot'ta şev duraysızlıklarına tipik bazı örnekler.

Toprak türü zeminlerde en çok karşılaşılan duraysızlıklar düzlemsel veya dairesel kaymadır. Dairesel kaymalar çoğunlukla çökel kütlenin oldukça kalınlaştığı yerlerde gözlenmiştir (Şekil 10). Toprak zemin türü şevlerin büyük bir kısmı buzul çökellerinden oluşmakta (Şekil 11) ve büyük kaya bloklarını içermektedir. Bunun yanı sıra, şeylin bozunması sonucu oluşan malzemeyi içeren şevlerde de duraysızlıklar gözlenmiştir. Balakot ve Muzaffarabad'ta konglomeratik malzemeden oluşan yamaçlarda eğimin oldukça dik ( $60-80^\circ$ ) olması ve yamaç yüksekliklerinin genellikle 10 m'yi aşmasından dolayı, Şekil 10'da görüldüğü gibi, şev duraysızlığı meydana gelmiştir. Bu duraysızlıklar, kısmen açılma çatlakları ile düzlemsel veya dairesel bir kayma yüzeyini içermektedir. Duraysızlık sonrası bu yamaçların eğimi yaklaşık  $40-45^\circ$  olup, bu değer yamaçları oluşturan malzemenin en azından kalıcı sürtünme açısına karşılık gelmesi gerekmektedir. Buzul çökellerinden oluşan yamaç malzemesi, boyutları zaman zaman 100 cm'yi aşan kaya bloklarını içermektedir (Şekil 12). Şev malzemesinin kohezyonunun belirlenmesi için iğne batırma deneyleri Balakot ve Muzaffarabad'taki bu tür şevlerde yapılmış ve sürtünme açısının  $40^\circ$  olduğu varsayılarak kohezyonun 60-100 kPa arasında değişebileceği saptanmıştır. Kohezyonun hesaplanmasında iğne batırma deney indeksi ile tek eksenli sıkışma dayanımı arasındaki görgül ilişki ile tek eksenli sıkışma dayanımı ve kohezyon arasındaki Mohr-Coulomb ilişkiden yararlanılmıştır.

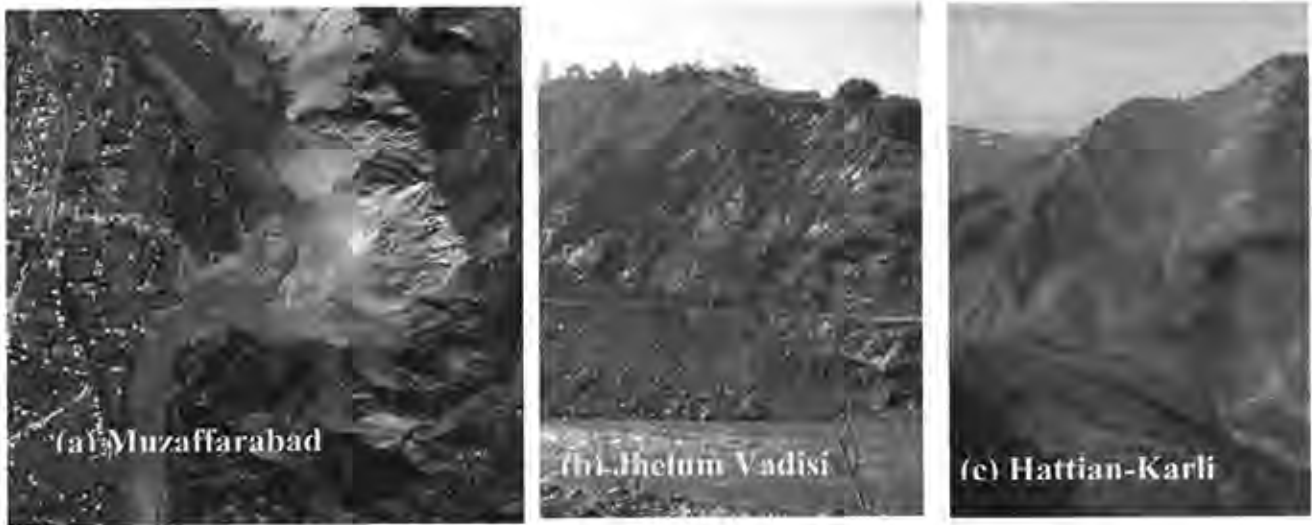
Şekil 13. Değişik yerlerdeki kaya şev duraysızlıkları.

ise şistozite yüzeyine karşılık gelmektedir. Çökel kayalar kıvrımlanmaya maruz kaldıkları için, birkaç eklem takımı da gözlenmektedir. Kaya şev duraysızlıkları düzlemsel veya kama tipi kayma, eğilme veya blok devrilmesi şeklinde gelişmiştir. Tabakaların eğimi 30 ile 65° arasında değişmektedir. Dolayısıyla şevler, çok az bir sarsıntı ve/veya yoğun yağış sonucu düzlemsel kaymaya karşı oldukça duyarlıdır. Birçok kaya düşmesi, sarsıntı sonucu özellikle kumtaşı birimlerinde blok devrilmesinden kaynaklanmıştır. Bunun yanı sıra, yol yarmalarının oldukça dik şekilde açılmasından dolayı kumtaşı ve şeyl aralanmalarında eğilme türü devrilme de meydana gelmiştir (Şekil 13b). Deprem sırasında en büyük şev duraysızlığı Hattian yakınlarında gözlenmiştir (Şekil 13c). Kayma kama şeklinde olup, kama açısı 100°'dir. Bu kayma; fayın GD ucu yakınlarında olup, uzunluğu 1.5 km ve genişliği 1.0 km olan bir kütlenin hareketi ile sonuçlanmıştır. Kayan kütle vadiyi kapatmış ve yüksekliği 150 m olan bir doğal baraj meydana gelmiştir. Bu doğal barajın duraysızlığa uğraması, bölge için ikinci bir afete neden olabilir.
